E. Belgiovine, *Gli ambienti sul lato Nord delle Terme Milano a Gortina: la calcarà*, "LANX" 8 (2011), pp. 108-119

## **Gli ambienti sul lato Nord delle Terme Milano a Gortina: la calcarà**

Gli scavi condotti dall'Università degli studi di Milano a Gortina (Creta) nel 2010 negli ambienti sul lato nord delle Terme Milano, hanno messo in luce un nuovo ambiente delle terme, cosiddetto G, caratterizzato da una pavimentazione in ciottoli. Al di sopra si imposta una piccola calcarà, testimonianza dell'ultima fase di vita del complesso ormai defunionalizzato.

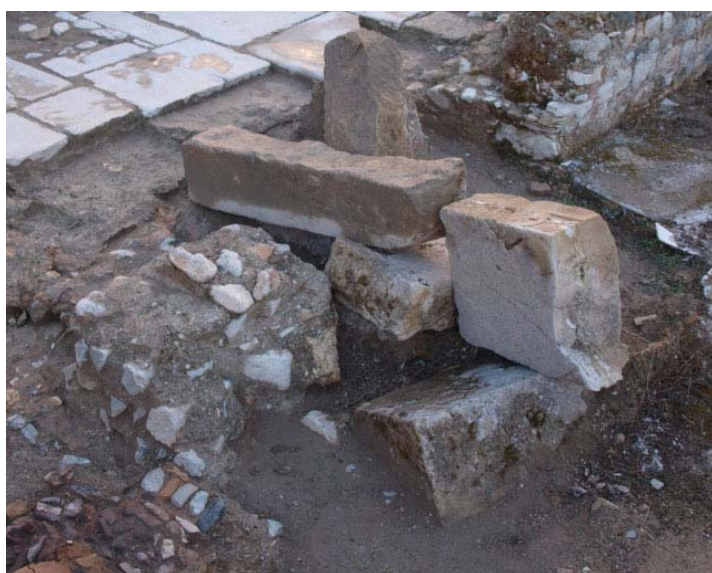
Fig. 3. Foto della fossa in cui sono visibili il cuore in *opus caementicium* del pilastro asportato e l'ammasso di blocchi squadri.

Col proseguire delle operazioni di scavo si è deciso dunque di asportare completamente il riempimento mettendo così in luce il restante perimetro del taglio e il cuore in *opus caementicium* del pilastro, oltre ad esporre l'intero ammasso di blocchi architettonici che erano stati ributtati nella fossa.

Il pilastro, per analogia con quelli superstiti, doveva essere composto da un nucleo di cemento racchiuso tra grossi blocchi squadrati in pietra e doveva poggiare su uno dei muri portanti del *frigidarium*. L'osservazione delle impronte rimaste sul cemento e il confronto rispetto alla dimensione e la forma dei blocchi dei pilastri che si sono conservati, ha permesso di riconoscere, in una delle pietre lavorate giacenti nella fossa, l'elemento frontale del rivestimento.

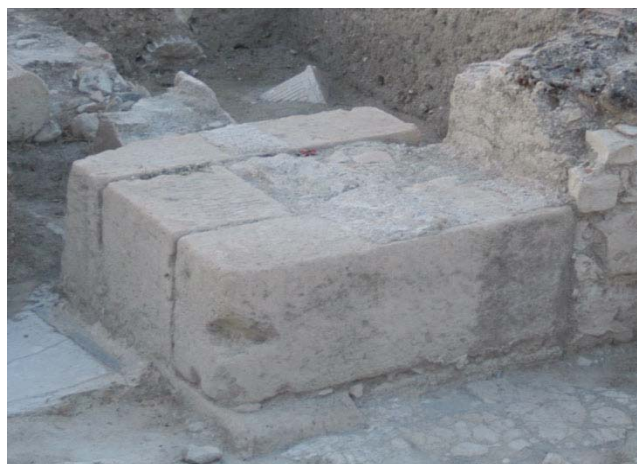
Fig. 4. Pilastro S/W del *frigidarium*.

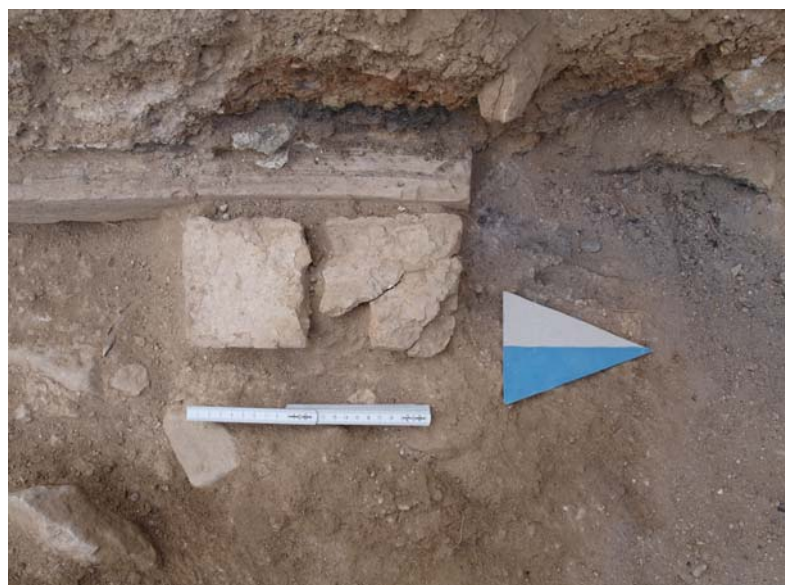
Fig. 6. Sezione E dell'ambiente G.

Le operazioni sono proseguite in direzione dell'ambiente G, infatti osservando la sezione E del vano, si era notata la presenza di uno strato di bruciato al di sopra di un piano di laterizi, che sembrava poggiare sul piano in malta e ciottoli tagliato dalla fossa di asportazione del pilastro. Attraverso le preliminari operazioni di pulitura sono stati rinvenuti inoltre alcuni frammenti di *crustae* e tarsie marmoree, pertinenti a talune, già note, decorazioni parietali dell'edificio termale. Questi indizi hanno spinto ad ipotizzare la presenza di un nuovo ambiente e l'esistenza di un punto di fuoco, pertanto si è deciso di ampliare l'area di intervento verso W di 1 m in direzione E/W e 4 m in direzione N/S.

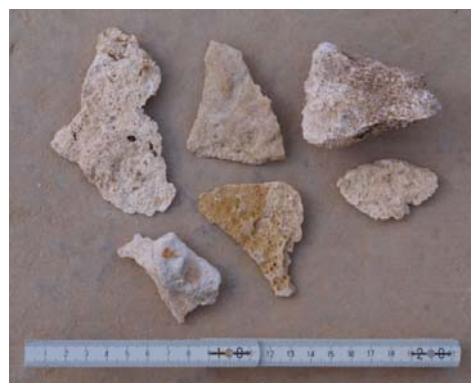
Fig. 9. Grumi di marmo sciolto in 677.

I lavori nella nuova zona di intervento cominciano con la rimozione dello strato superficiale di macerie 674, mettendo in luce lungo il limite W dello scavo il profilo di una struttura muraria a secco, 690, con andamento N/S composta da pietre di medie e piccole dimensioni visibile per una lunghezza massima di 1,75 m. Il muro è databile al VII secolo d.C. e appartiene all'estrema propaggine dell'abitato bizantino, che non ha alcun legame con le murature dell'edificio termale. Al di sotto è stato individuato uno strato di sabbia di colore bianco misto a grumi di marmo sciolto e calce definito come 677. Esso ha una potenza stratigrafica massima di 0,30 m al centro e presenta un assottigliamento verso i lati dovuto all'andamento gibboso dello strato sottostante. Quest'ultimo, denominato 676, è di colore rosso e consistenza friabile. Lo strato, caratterizzato da mattoni sbriciolati misti a terra con uno spessore di circa 0,40 m, conteneva frammenti di *opus sectile*, lastre marmoree con tracce di bruciato, frammenti di marmo sciolto e concotti, la cui maggior concentrazione si è registrata con l'avvicinarsi alla zona di

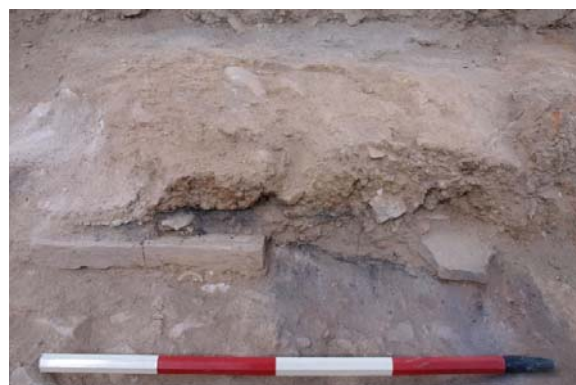
Fig. 10. Strato di colore rosso 676, all'interno del quale sono stati rinvenuti i frammenti delle tarsie marmoree.

contatto con l'unità stratigrafica sottostante. Le tarsie marmoree rinvenute nello strato rosso appartengono ad una tipologia di decorazione parietale dell'edificio termale già nota, infatti frammenti simili erano già stati individuati nei riempimenti delle vaschette poste alle spalle del *castellum aquae* e della *natatio*, nel *frigidarium* e nella vasca absidata. Tra di essi sono riconoscibili listelli, petali ed elementi crestatati. Le zone di ritrovamento, non contigue tra loro, indicano come la concentrazione di questi materiali si sia conservata in quelle aree delle terme che rimasero in funzione più a lungo.

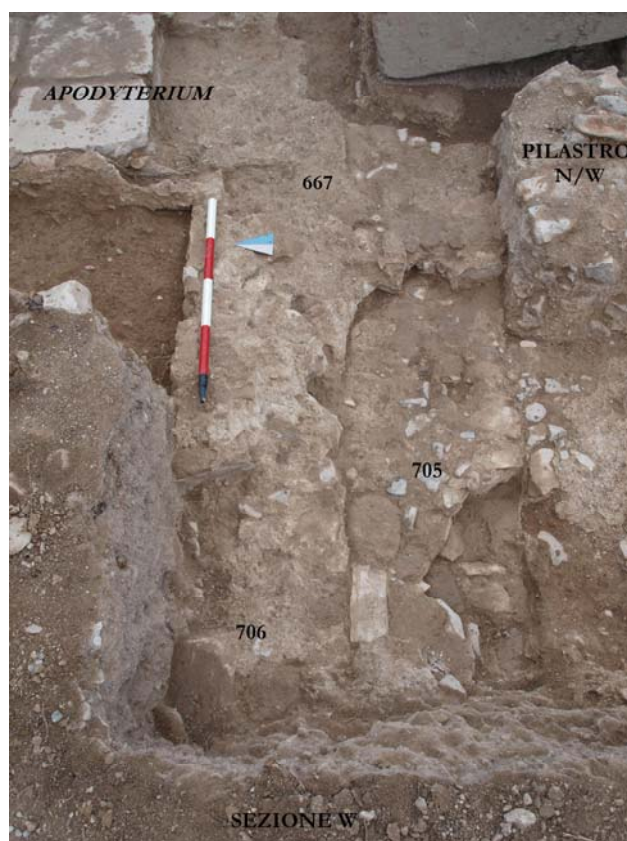
Fig. 15. Lato N dell'ambiente G: 705 muro rasato, 706 muro rasato, 667 malta di allettamento del lastricato dell'*apodyterium*.

Il limite N dell'ambiente G è identificabile con la struttura muraria rasata 705, la quale ha un andamento E/W ed è visibile solo per 1,48 m di lunghezza e

0,60 m di larghezza in quanto ad W prosegue sotto la sezione, mentre ad E gli si appoggia il pilastro del *frigidarium*. A N di 705 e adiacente ad essa si trova un'altra struttura rasata parallela, 706, anch'essa solo parzialmente visibile. Entrambe risultano coperte ad E dallo strato di malta di allettamento 667 della pavimentazione dell'*apodyterium*, e quindi si è potuto ipotizzare che la demolizione dei due muri potesse essere avvenuta nel momento in cui è stato realizzato il lastricato.

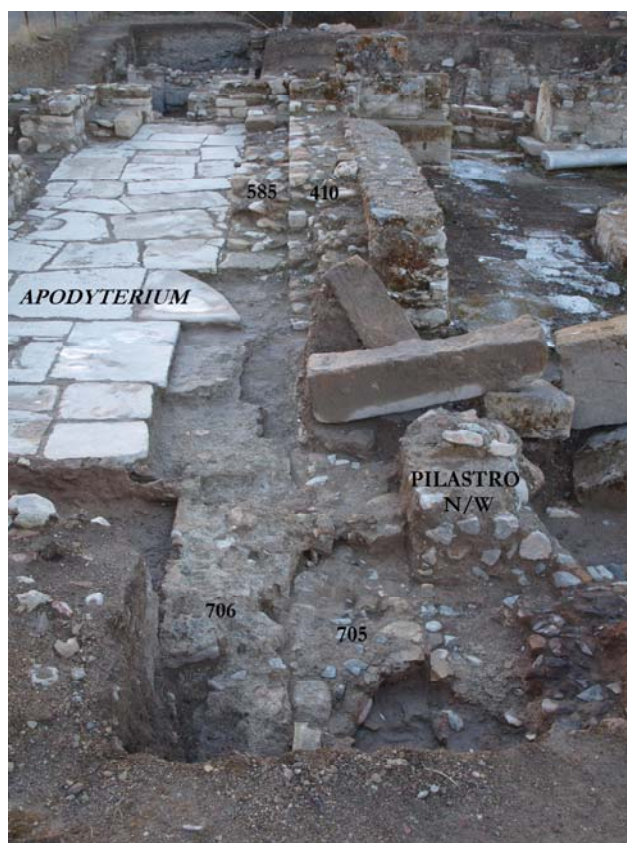
Fig. 16. Allineamento dei muri: 705 e 410, 706 e 585.

Inoltre è stato possibile notare come le due strutture murarie 705 e 706 si trovino sullo stesso asse dei muri che delimitano il lato meridionale dell'*apodyterium* e pertanto riconoscerli come la naturale prosecuzione del muro 410, probabilmente una struttura precedente all'impianto delle terme<sup>8</sup>, e di 585 una delle banchine dell'ambiente H.
